## Evaluasi Kerusakan Jalan Dengan Metode PCI Jalan Kapten Sumarsono, Kabupaten Deli Serdang, Sumatera Utara

Program Studi Teknik Sipil, Fakultas Teknik, Universitas Negeri Medan, Kota Medan, Provinsi Sumatera Utara, Indonesia<sup>1,2,3,4,5</sup>

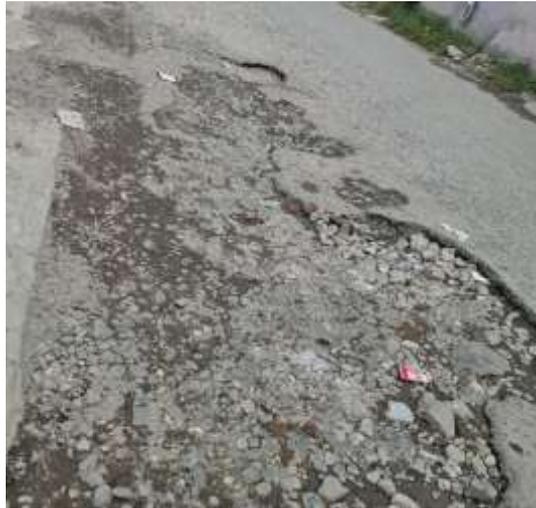
1. Sampel 1: 0-200 m

Sampel	Lokasi (m)	Lebar Jalan Sampel (m)	Jenis Kerusakan	Dimensi			Luas Kerusakan (m <sup>2</sup> )	Luas Sampel (m <sup>2</sup> )	Density (%)	Kategori
				Lebar (m)	Panjang (m)	Diameter (m)				
Sampel 1	0-200	3,6	Weathering and Raveling	1,5	2,5	0	3,75	720	0,52	H

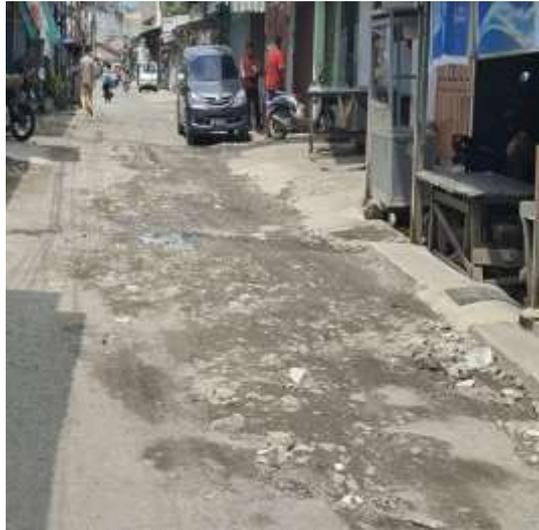
8. Sampel 8: 1400-1600 m

Berdasarkan tabel PCI, nilai rata-rata PCI adalah 71,7 dengan kondisi Sangat Baik. Penanganan yang diperlukan pada kedua segmen ini adalah pemeliharaan rutin saja. Namun, ada beberapa sampel yang memerlukan perhatian lebih. Sampel 8, dengan PCI sebesar 2, menunjukkan kondisi Gagal dan memerlukan rekonstruksi total. Sampel 4, dengan PCI sebesar 37, berada dalam kondisi Buruk dan perlu dilakukan perbaikan signifikan. Sedangkan Sampel 10, yang memiliki PCI 100 dan kondisi Sempurna, serta Sampel 9 dengan PCI 100, masih berada dalam kondisi baik dan hanya memerlukan pemeliharaan rutin. Selain itu, Sampel 5 dengan PCI 48 dan Sampel 6 dengan PCI 62 berada dalam kondisi Sedang dan Baik, yang berarti keduanya masih memerlukan perawatan namun tidak membutuhkan perbaikan besar. Sampel 1, 2, 3, dan 7, yang memiliki PCI di atas 80, berada dalam kondisi Sempurna dan tidak memerlukan penanganan besar, hanya pemeliharaan rutin untuk menjaga kondisi tersebut.
