## **Analisis Penyebab Kerusakan Precision Approach Path Indicator Runway 07 dan 25 Di Bandar Udara Nusawiru**

Program Studi D-IV Teknik Listrik Bandara, Politeknik Penerbangan Indonesia Curug,  
Tangerang, Indonesia<sup>1,2,3</sup>

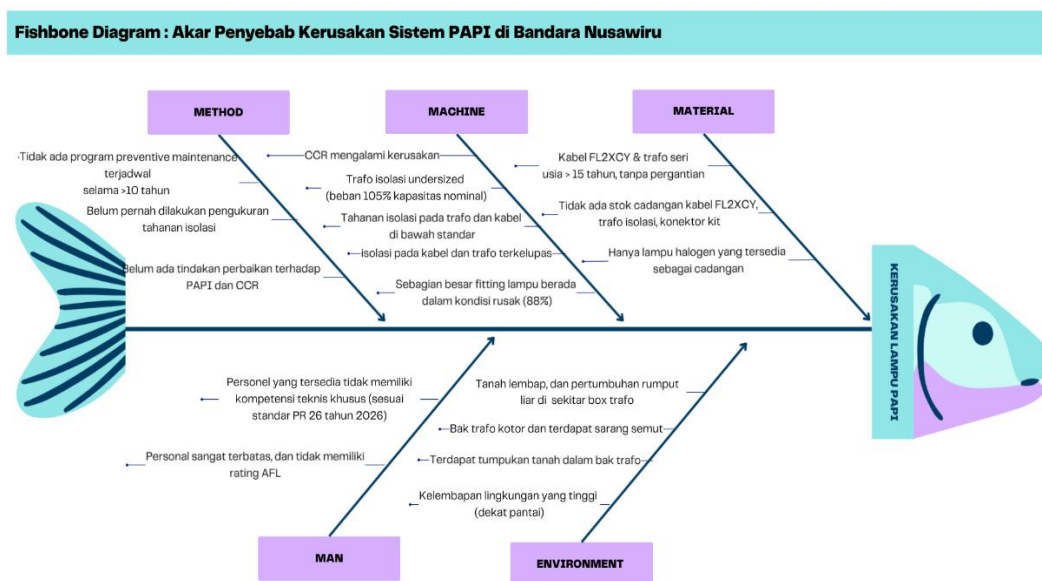
**Gambar 1. Fishbone Diagram**

#### 1. MAN (Sumber Daya Manusia)

- Keterbatasan jumlah personel teknis kelistrikan bandara yang tersertifikasi AFL.
- Kurangnya pelatihan berkala mengenai prosedur pemeliharaan dan kalibrasi sistem PAPI.

#### 2. METHOD (Metode & Prosedur)

- Tidak ada program preventive maintenance terjadwal selama >10 tahun
- Belum pernah dilakukan pengukuran tahanan isolasi sebelumnya
- Belum ada tindakan perbaikan meski PAPI sudah mati sejak 2021

### **3. MACHINE (Peralatan & Fasilitas Utama)**

- CCR mengalami kegagalan operasi total akibat pembebanan berlebih (overload) dan usia pakai.
- Ketiadaan peralatan ukur mandiri di unit teknis bandara seperti Insulation Tester

### **4. MATERIAL (Komponen & Suku Cadang)**

- Sebanyak 60% kabel FL2XCY dan 50% trafo seri mengalami kerusakan isolasi (breakdown).
- Fitting lampu mengalami korosi berat (45,8% rusak) dan seal housing getas.
- Ketiadaan stok suku cadang pengganti (zero spare part inventory).

### **5. ENVIRONMENT (Lingkungan Lapangan)**

- Kondisi bak trafo tergenang air dan lumpur akibat drainase buruk dan seal tutup rusak.
- Tingkat kelembapan tanah tinggi dan paparan korosif lingkungan pesisir pantai.
- Pergeseran struktur tanah pondasi yang menyebabkan deviasi sudut elevasi PAPI.

Sintesis Root Cause Analysis (RCA): Akar penyebab utama (root cause) dari tidak berfungsinya sistem PAPI di Bandar Udara Nusawiru adalah ketiadaan program pemeliharaan preventif yang terstruktur dan terencana (Absence of Structured Preventive Maintenance Program). Ketiadaan program ini memicu akumulasi kerusakan berantai (domino effect), dimulai dari masuknya air ke bak trafo, merusak isolasi kabel/ trafo, memicu pembebanan abnormal pada CCR, hingga akhirnya menyebabkan kerusakan total pada CCR dan seluruh komponen optik-kelistrikan PAPI.
