## **Analisis Root Cause Kegagalan Autobrake Disarm Illuminated After Touchdown pada Boeing 737-8 MAX**

**Evan Bramandito Prawiguna<sup>1</sup> Iwan Engkus Kurniawan<sup>2</sup> Fawwas Yuza Gifari<sup>3</sup>**

Program Studi Teknik Pesawat Udara, Politeknik Penerbangan Indonesia Curug, Tangerang, Banten, Indonesia<sup>1,2,3</sup>

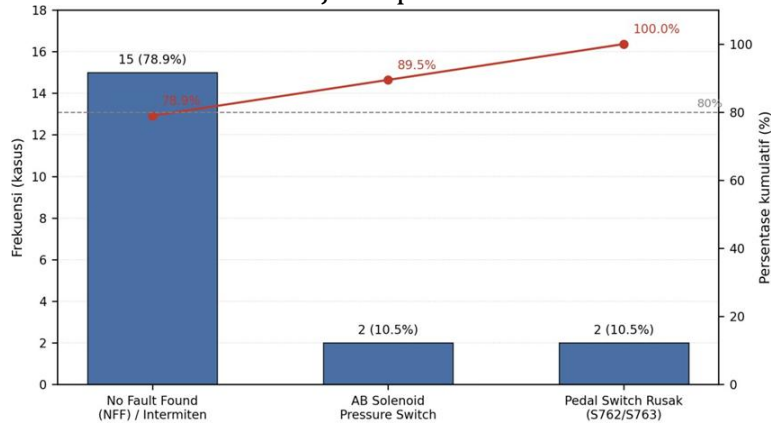
**Gambar 1. Diagram Pareto Jenis Kegagalan Autobrake Disarm Illuminated After Touchdown**

Gambar 1 menunjukkan persentase kumulatif mencapai 78,9% pada kategori pertama, mendekati garis acuan 80%. Empat kasus yang akar penyebabnya terkonfirmasi ditindaklanjuti dengan penggantian komponen. Pada DDL 07-07434 (PK-OFI), BITE menampilkan pesan SOL P SW dan pemeriksaan lanjutan menunjukkan tidak adanya kontinuitas pada AB Solenoid Valve Pressure Switch. Pada AML JET-3843 (PK-OFI), gejala berulang pada dua penerbangan berturut-turut diikuti penggantian komponen yang sama. Pada DDL 07-07124 (PK-OFM), *fault isolation* mengidentifikasi *Right Brake Pedal Switch S763* dalam kondisi *inoperative*. Pada AML JET-4162-4168 (PK-OFI), *Left Pedal Switch S762* diganti meskipun BITE tidak menampilkan pesan kesalahan. Kasus pada PK-OFM tanggal 28 Juni 2026 menunjukkan rem tetap *lock* meskipun lampu *autobrake disarm* menyala dan kembali normal setelah *selector brake* dipindahkan ke posisi *manual off*, dengan hasil BITE tanpa temuan kesalahan. Penelusuran akar penyebab kategori NFF dilakukan melalui diagram *fishbone* berdasarkan hasil wawancara terhadap ketiga responden pada Tabel 1. Hasil pemetaan disajikan pada Gambar 2.

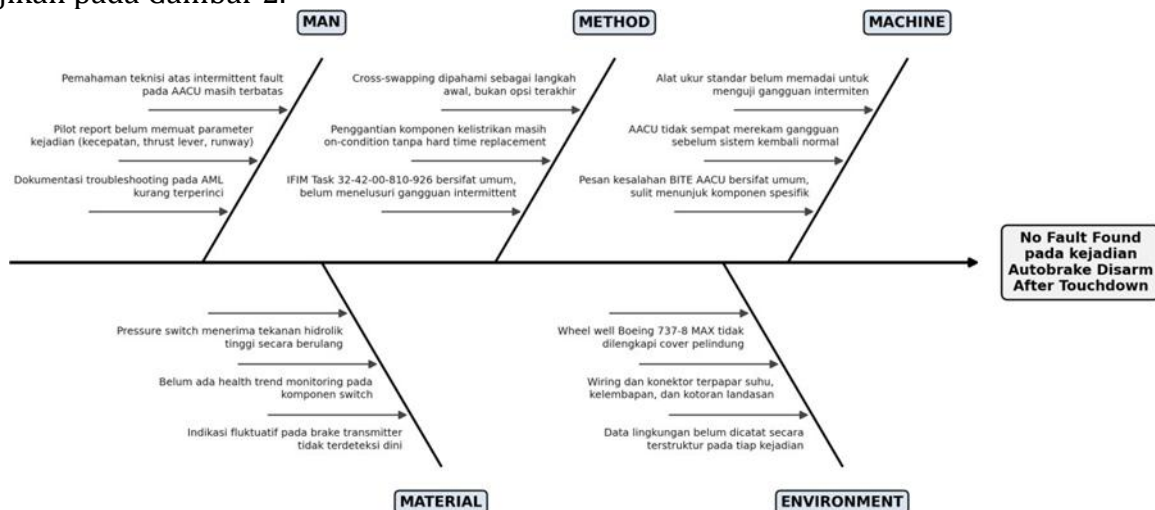
**Gambar 2. Diagram Fishbone Akar Penyebab No Fault Found pada Kejadian Autobrake Disarm**

Pada faktor *man*, responden menyatakan dokumentasi langkah *troubleshooting* pada AML kurang terperinci sehingga langkah yang telah ditempuh sulit ditelusuri teknisi berikutnya, keterangan *pilot report* belum memuat parameter kecepatan pesawat, posisi *thrust lever*, dan kondisi landasan saat lampu menyala, serta pemahaman sebagian teknisi mengenai perilaku gangguan *intermittent* pada AACU masih terbatas. Pada faktor *material*, *pressure switch* menerima tekanan hidrolik tinggi secara berulang sepanjang umur pakainya tanpa disertai pemantauan tren kondisi, sehingga indikasi yang berubah-ubah pada *brake transmitter* baru diketahui setelah muncul keluhan awak pesawat. Pada faktor *method*, prosedur IFIM Task 32-42-00-810-926 belum menyediakan langkah khusus untuk gangguan *intermittent*, penggantian komponen kelistrikan *autobrake* seluruhnya menggunakan filosofi *on-condition* tanpa batas usia pakai, dan strategi *cross-swapping* dinyatakan responden sebagai langkah terakhir yang hanya sah dilakukan apabila kedua komponen yang dipertukarkan belum terbukti rusak. Pada faktor *environment*, area *wheel well* Boeing 737-8 MAX tidak dilengkapi penutup pelindung sehingga jalinan kabel dan konektor terpapar langsung pada perubahan suhu, kelembapan, dan kotoran landasan, sementara parameter lingkungan tersebut belum dicatat pada entri kejadian. Pada faktor *machine*, pesan kesalahan BITE AACU bersifat umum dan sifat gangguan yang *intermittent* menyebabkan AACU tidak selalu merekam gangguan sebelum sistem kembali normal. Setiap akar penyebab tersebut dijabarkan ke dalam kerangka 5W+1H untuk menghasilkan rumusan tindakan perbaikan sebagaimana disajikan pada Tabel 5.
