## **Studi Analisis Kerusakan *Runway Threshold Identification Light* (RTIL) pada Bandara Malikussaleh**

**Ahmad Kharist Thofani<sup>1</sup> Dian Anggraini P<sup>2</sup> KGS. M. Ismail<sup>3</sup>**

Program Studi Diploma IV Teknik Listrik Bandara, Politeknik Penerbangan Indonesia Curug,  
Tangerang, Banten, Indonesia<sup>1,2,3</sup>

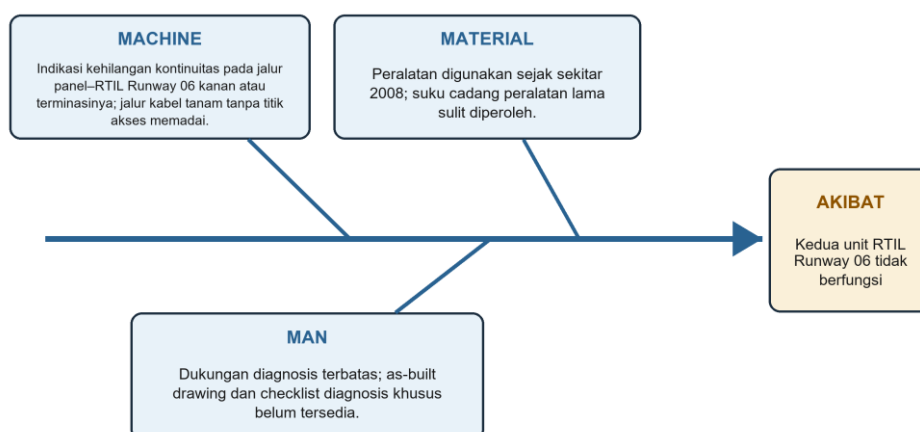
**Gambar 1. Fishbone Diagram Faktor Kerusakan RTIL Runway 06**

Analisis *fishbone* pada Gambar 1 hanya memuat faktor yang terverifikasi. Kategori *Machine* mencakup indikasi kehilangan kontinuitas pada jalur panel–RTIL Runway 06 kanan atau terminasinya; jalur kabel tanam tanpa titik akses memadai. Kategori *Man* berkaitan dengan keterbatasan dukungan diagnosis serta belum tersedianya *as-built drawing* dan *checklist* diagnosis khusus, bukan ketidakmampuan teknisi. Kategori *Material* mencakup usia peralatan sejak sekitar 2008 dan kesulitan memperoleh suku cadang peralatan lama.
