## **Analisis Keandalan Jaringan Listrik Substasiun Pantai Kelan Bandara I Gusti Ngurah Rai**

**Luhung Mohammad Nur<sup>1</sup> I Wayan Juliarta<sup>2</sup> Edy Kurniawan<sup>3</sup>**

Program Studi Diploma IV Teknik Listrik Bandara, Politeknik Penerbangan Indonesia Curug,  
Tangerang, Banten, Indonesia<sup>1,2,3</sup>

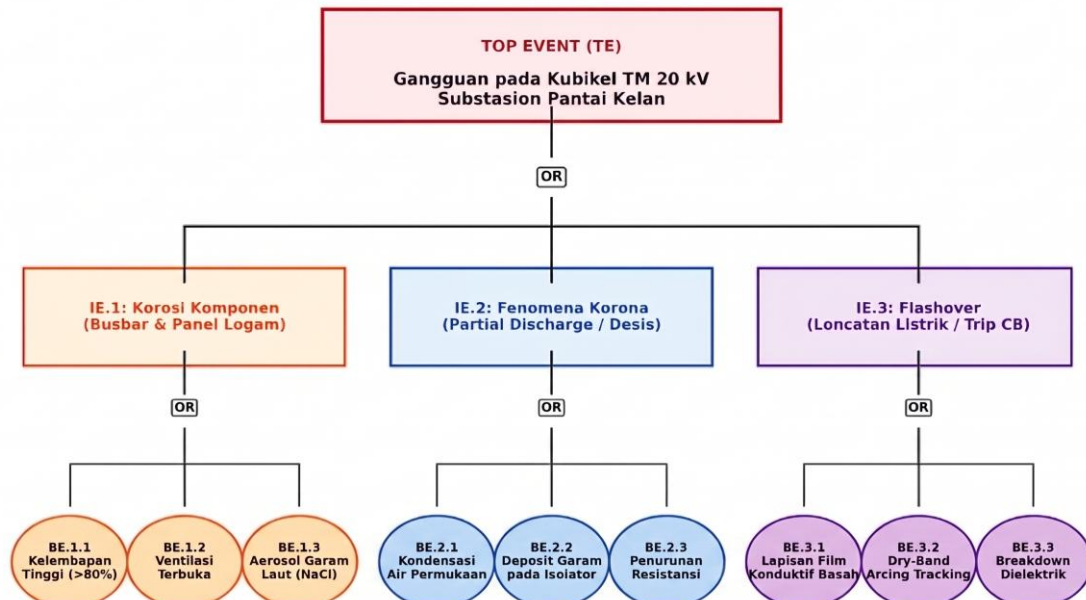
**Gambar 1. Diagram Pohon Kesalahan (Fault Tree Analysis) Gangguan Kubikel TM 20 kV**

Hasil konstruksi FTA pada Gambar 1 menguraikan Top Event gangguan kubikel menjadi tiga cabang kegagalan melalui gerbang OR gate: (1) Korosi Komponen (IE.1) dipicu oleh kelembapan udara ruang tinggi (BE.1.1), ventilasi terbuka (BE.1.2), dan paparan aerosol garam laut (BE.1.3); (2) Fenomena Korona (IE.2) dipicu oleh kondensasi air permukaan (BE.2.1), deposit partikel garam pada isolator (BE.2.2), dan penurunan resistansi permukaan (BE.2.3); serta (3) Flashover (IE.3) dipicu oleh pembentukan film elektrolit basah konduktif (BE.3.1), terbentuknya dry-band arcing tracking (BE.3.2), dan kegagalan total ketahanan dielektrik (BE.3.3). Mekanisme rantai degradasi fisik dan elektrokimia tersebut disajikan secara runtut pada Gambar 2.

Temuan penelitian pada Tabel 2 dan pemodelan FTA pada Gambar 1 membuktikan bahwa kegagalan kubikel di Substasiun Pantai Kelan bukan disebabkan oleh faktor penuaan peralatan (aging effect), melainkan murni akibat stres lingkungan pesisir yang teramat agresif. Secara teori elektrokimia, udara laut membawa partikel natrium klorida (NaCl) berbentuk aerosol mikroskopis. Ketika ventilasi ruangan terbuka lebar, aerosol ini masuk dan menempel pada permukaan logam dan isolator kubikel. Dalam kondisi kelembapan udara relatif tinggi (>80%), garam bersifat higroskopis kuat dan menyerap uap air hingga membentuk lapisan tipis elektrolit cair konduktif. Lapisan elektrolit ini memicu dua mekanisme destruktif secara simultan. Pertama, pada komponen logam (busbar tembaga, casing, mur-baut), terjadi korosi elektrokimia atmosferik yang mempercepat degradasi mekanis sambungan dan meningkatkan resistansi kontak listrik (Putra et al., 2025). Kedua, pada komponen isolasi (isolator tumpu, bushing, dan terminasi kabel), lapisan elektrolit menurunkan resistansi permukaan dielektrik secara drastis. Arus bocor (leakage current) yang mengalir pada lapisan basah tersebut menimbulkan pemanasan lokal (joule heating) dan menguapkan air, membentuk area pita kering (dry-band). Beda potensial 20 kV terkonsentrasi melintasi celah pita kering ini, memicu percikan listrik lokal (dry-band arcing) dan ionisasi udara yang menghasilkan gas ozon dan suara hissing (fenomena korona) sebagaimana tercatat pada gangguan 16 Mei 2025 (Lestari et al., 2021; Suharsono & Purwanto, 2022).

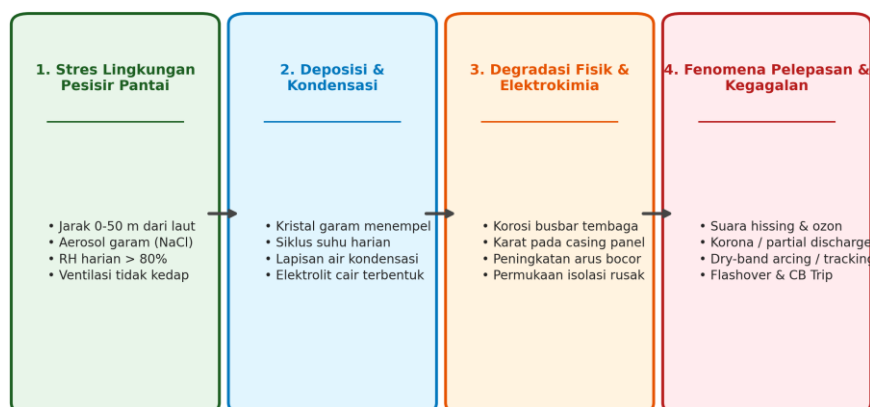
**Gambar 2. Mekanisme Rantai Degradasi Isolasi dan Korosi Kubikel TM 20 kV di Lingkungan Maritim**

Apabila proses dry-band arcing berlangsung terus-menerus tanpa penanganan lingkungan yang memadai, panas dari busur listrik akan mengkarbonisasi permukaan resin

isolator hingga terbentuk lintasan konduktif permanen (surface tracking, gangguan 17 September 2025). Pada puncaknya, loncatan bunga api listrik menjembatani keseluruhan jarak rambat isolator hingga terjadi kegagalan dielektrik total berupa flashover dan loncatan arus hubung singkat fase-ke-tanah, yang memaksa relay proteksi bekerja memutus Circuit Breaker (gangguan 9 November 2025). Fakta bahwa gangguan terparah terjadi pada pukul 03.40 WITA sangat konsisten dengan profil meteorologi pesisir, di mana dini hari merupakan waktu terjadinya penurunan suhu udara terendah yang memicu kelembapan relatif mencapai titik jenuh (dew point) dan memicu kondensasi masif. Hal ini menegaskan bahwa strategi perbaikan pada Tabel 3 dan Gambar 3 yang menempatkan dehumidifikasi dan kekedapan ruang sebagai langkah awal mutlak diperlukan sebelum mempertimbangkan relokasi permanen.
