## Analisis Kebutuhan *Taxiway Guidance Light* dalam Mendukung Keselamatan Penerbangan pada Kondisi *Low Visibility*

Program Studi Operasi Bandar Udara, Program Diploma III, Politeknik Penerbangan Indonesia  
Curug, Tangerang, Banten, Indonesia<sup>1,2,3</sup>

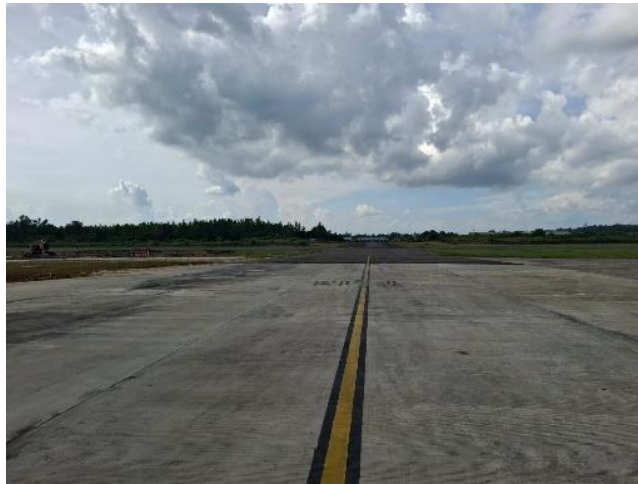
**Gambar 1. Kondisi Taxiway Bravo BLU Kantor UPBU Kelas I Utama Juwata**

Hasil wawancara dengan Kepala Unit AMC, personel ATC, dan Pilot menunjukkan bahwa pemanduan taxiing saat ini sepenuhnya bergantung pada marka Taxiway Guidance Line dan armada Follow Me Car. Ketiga narasumber sepakat bahwa curah hujan tinggi kerap menyebabkan genangan air yang menutupi marka, sehingga pilot sulit mengenali jalur dan harus meminta bantuan Follow Me Car. Narasumber ATC turut menyampaikan bahwa insiden kebingungan arah taxiway pernah dialami oleh pilot Citilink dan Super Air Jet, yang mengakibatkan pilot harus meminta instruksi tambahan berupa penomoran jalur secara manual. Ketiga narasumber juga sepakat bahwa pengadaan Taxiway Guidance Light merupakan langkah yang sangat mendukung peningkatan keselamatan dan efisiensi operasional (On Time Performance), meskipun memerlukan kajian teknis dan biaya yang tidak sedikit.

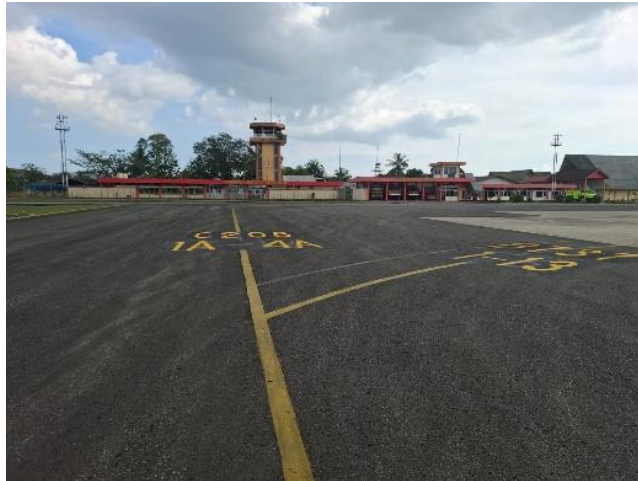
**Gambar 2. Kondisi Taxiway Alpha BLU Kantor UPBU Kelas I Utama Juwata**
