## **Analisis Kepatuhan Operasional *Ground Support Equipment* (GSE) pada *Service Road* Bandar Udara Internasional Juanda – Surabaya**

**Fachri Tri Fachriza<sup>1</sup> Agoes Soebagio<sup>2</sup> Elfi Amir<sup>3</sup>**

Program Studi Operasi Bandar Udara, Politeknik Penerbangan Indonesia Curug, Tangerang,  
Banten, Indonesia<sup>1,2,3</sup>

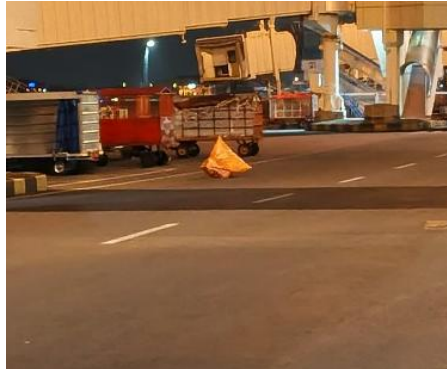
Sistem Temuan paling dominan adalah bagasi atau cargo yang terjatuh dari BTT/BCT sebanyak 13 temuan. Berdasarkan keterangan operator GSE, penyebab utama adalah tidak terpasangnya jaring pembatas serta penataan muatan yang kurang rapi, terutama saat peak hour ketika tekanan waktu pelayanan meningkat. Temuan kecepatan kendaraan di atas rata-rata batas 25 Km/Jam (7 temuan) diperoleh berdasarkan pengamatan visual terhadap pergerakan kendaraan di area service road. Personel AMC mengonfirmasi bahwa pelanggaran ini cenderung terjadi saat peak hour atau ketika petugas merasa tidak sedang diawasi. Kendaraan atau GSE yang diparkir tidak pada tempatnya (6 temuan) dapat menghambat arus lalu lintas operasional dan meningkatkan potensi konflik pergerakan. Pengangkutan personel secara berlebih (5 temuan) menunjukkan adanya penggunaan kendaraan GSE tidak sesuai

**Gambar 1. Bagasi yang Terjatuh di Service Road**  
Sumber: Penulis (Oktober 2025–Februari 2026)

Bagasi/cargo terjatuh dari BTT/BCT memperoleh indeks risiko 5D (Frequent-Minor), dikarenakan frekuensinya paling tinggi selama observasi dengan konsekuensi berupa FOD dan gangguan pergerakan kendaraan. Kecepatan berlebih dan pengangkutan personel berlebih masing-masing memperoleh indeks 4C (Occasional-Major), menandakan potensi near miss, tabrakan, atau cedera personel. Parkir GSE tidak pada tempatnya memperoleh indeks 4D (Occasional-Minor), berpotensi menghambat lalu lintas operasional. Penggunaan telepon genggam memperoleh indeks 3C (Remote-Major) karena meski jarang, dampak gangguan konsentrasi tetap signifikan. Seluruh temuan berada dalam kategori "memerlukan pengendalian atau mitigasi berdasarkan keputusan manajemen" sesuai matriks ICAO Doc 9859, menunjukkan bahwa tidak ada satu pun pelanggaran yang dapat diabaikan.

Pengendalian yang diperlukan secara spesifik mencakup: (1) mewajibkan pemasangan jaring pembatas muatan dan pengecekan sebelum BTT/BCT bergerak untuk mengatasi bagasi

terjatuh; (2) mempertegas kepatuhan batas kecepatan 25 Km/Jam melalui pengawasan intensif saat peak hour dan penerapan sanksi berulang; (3) menertibkan staging area GSE dan memperjelas marka parkir untuk mengatasi parkir tidak pada tempatnya; (4) melarang penggunaan kendaraan GSE melebihi kapasitas personel; dan (5) melarang penggunaan telepon genggam saat berkendara disertai safety briefing dan safety campaign. Setiawan et al. (2025) mengonfirmasi bahwa pengawasan AMC terhadap pemenuhan SOP di area apron sangat penting karena pelanggaran prosedur dapat menimbulkan risiko keselamatan penerbangan.

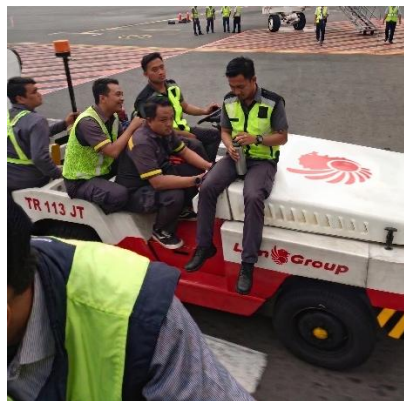
**Gambar 2. Pengangkutan Personel Berlebih**  
Sumber: Penulis (Oktober 2025–Februari 2026)

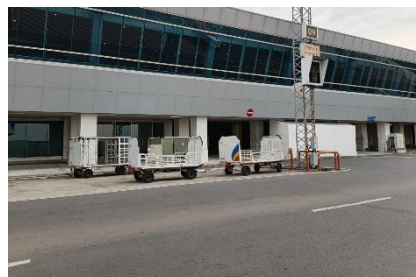
**Gambar 3. GSE yang Terparkir Tidak Pada Tempatnya**  
Sumber: Penulis (Oktober 2025–Februari 2026)

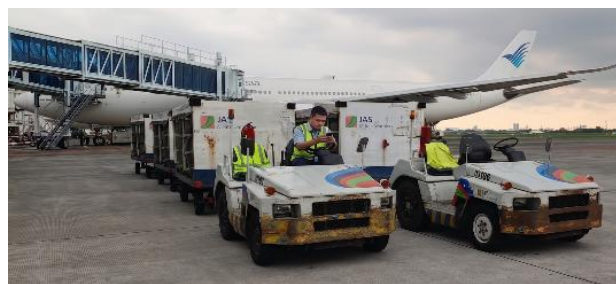
fungsi atau kapasitasnya. Sementara itu, penggunaan telepon genggam saat berkendara (4 temuan) berpotensi menurunkan konsentrasi pengemudi yang harus memperhatikan rambu, marka, kendaraan lain, dan personel di service road.

**Gambar 4. Penggunaan Telepon Genggam saat Berkendara**  
Sumber: Penulis (Oktober 2025–Februari 2026)
