## Pengaruh Kondisi Ruang Kantor Kosong Terhadap Kesehatan Lingkungan di Area Kedatangan Domestik Bandar Udara Internasional I Gusti Ngurah Rai Bali

Program Studi Operasi Bandar Udara, Program Diploma III, Politeknik Penerbangan Indonesia  
Curug, Banten, Indonesia<sup>1,2,3</sup>

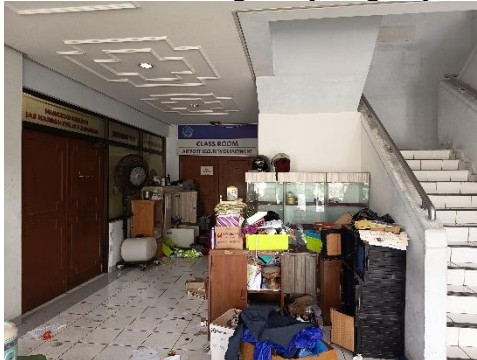
Hasil observasi terhadap ruang kantor kosong menunjukkan lantai, meja, dan furnitur dipenuhi debu yang menumpuk, disertai tumpukan kertas dan barang tidak terpakai di sudut ruangan, yang mengindikasikan tidak adanya jadwal pembersihan rutin. Sebagian besar jendela dalam keadaan tertutup dan ventilasi terlihat kotor bahkan tersumbat, sementara sistem pendingin udara tidak dioperasikan sehingga udara terasa pengap dan berbau apek. Pada beberapa dinding, khususnya di Kantor B, ditemukan bercak jamur berwarna gelap yang berdekatan dengan bekas kebocoran plafon, menandakan tingkat kelembapan yang tinggi. Pada beberapa sudut lantai ditemukan kotoran kecil yang diduga berasal dari tikus, serta beberapa ekor kecoa yang terlihat ketika lampu dinyalakan. Plafon dan sudut dinding dipenuhi sarang laba-laba, menandakan ruangan sangat jarang dibersihkan. Keberadaan hama ini

tergolong hazard biologis yang dapat memengaruhi kesehatan lingkungan di sekitarnya. Banyak lampu di dalam ruang tidak menyala, sehingga pencahayaan hanya mengandalkan sedikit cahaya dari koridor; secara visual ruang tampak gelap, kotor, dan kurang terawat.

**Gambar 1. Debu Tebal dan Penumpukan Barang di Ruang Kantor Kosong**  
(Sumber: Dokumentasi Penulis, 2026)

Berdasarkan temuan, analisis 3S+1C, dan gap analysis, disusun strategi pengelolaan yang dikelompokkan dalam tiga jangka waktu. Jangka pendek berupa penjadwalan pembersihan rutin, pembukaan ventilasi berkala untuk memutus *dead air*, pengecekan kelembapan, serta pemasukan ruang ke dalam rute patroli *aviation security* disertai penguncian dan pembatasan akses. Jangka menengah berupa penyusunan Standar Operasional Prosedur (SOP) khusus pengelolaan ruang idle, penerapan pengendalian hama terpadu (*integrated pest management*), serta pengalokasian pos anggaran pemeliharaan agar area non-aktif tidak lagi bergantung pada tindakan reaktif. Jangka panjang berupa kajian alih fungsi ruang mengacu pada Peraturan Pemerintah Nomor 28 Tahun (2020) dan optimalisasi ruang untuk fungsi komersial maupun non-komersial guna menambah pendapatan sekaligus menekan biaya pemeliharaan aset tidak produktif.
